Warszawa 17.09.2012

Prof. dr hab. inż. Marek Siewniak

**EKSPERTYZA DENDROLOGICZNA STATYKI DĘBU SZYPULKOWEGO  
ROSNĄCEGO W MILANÓWKU PRZY UL. MICKIEWICZA  
Wykonana zintegrowaną, bezinwazyjną metodą tensometryczną Elasto-Inclino.**

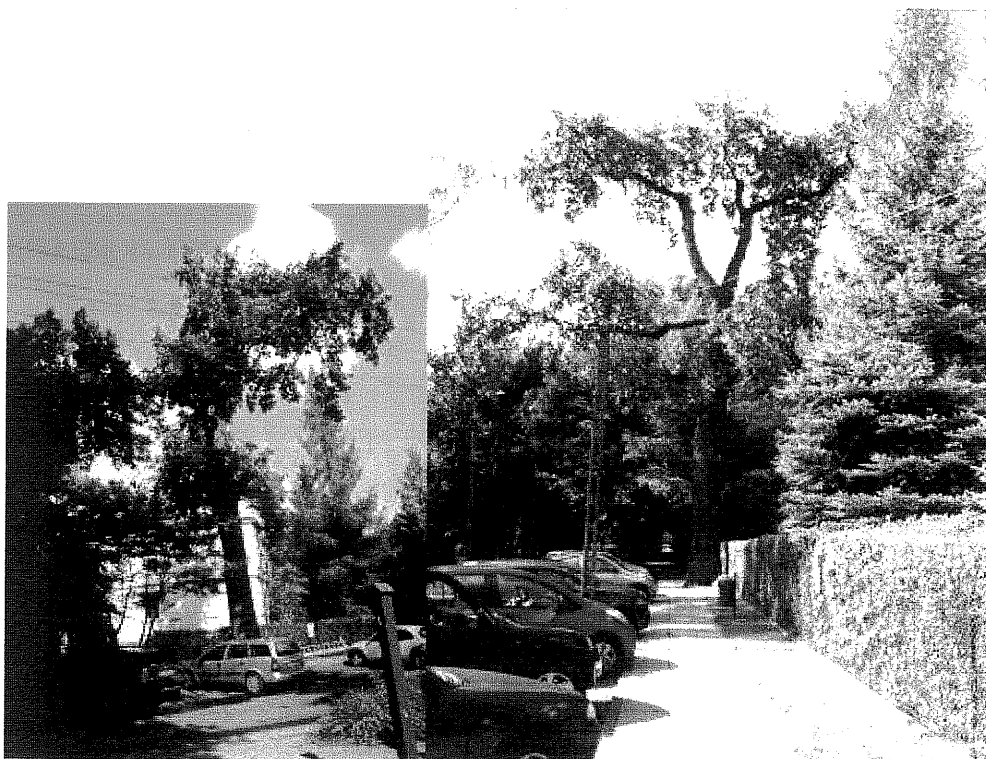
Fot. 1 -2: *Quercus robur* ; Sytuacja ogólna pokrój drzewa. Widoczna kolizja z przewodami napowietrznymi. Resztkowa korona. Niebezpieczne rozwidlenie pnia. Milanówek, Mickiewicza 15.09.2012

6. Drzewo staje się drzewem niebezpiecznym, zwłaszcza w tej lokalizacji. Uzasadniony jest wniosek o jego usunięcie.

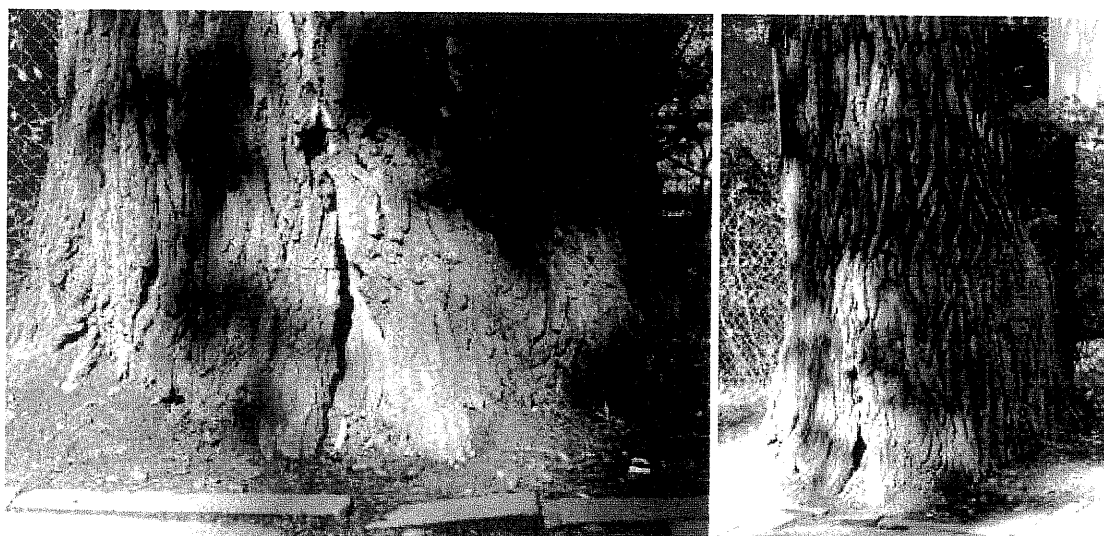
Fot. 3 – 4: *Quercus robur* ; pęknięcia i dziuple w odziomku. Butlowate zgrubienie odziomka Milanówek, Mickiewicza 15.09.2012

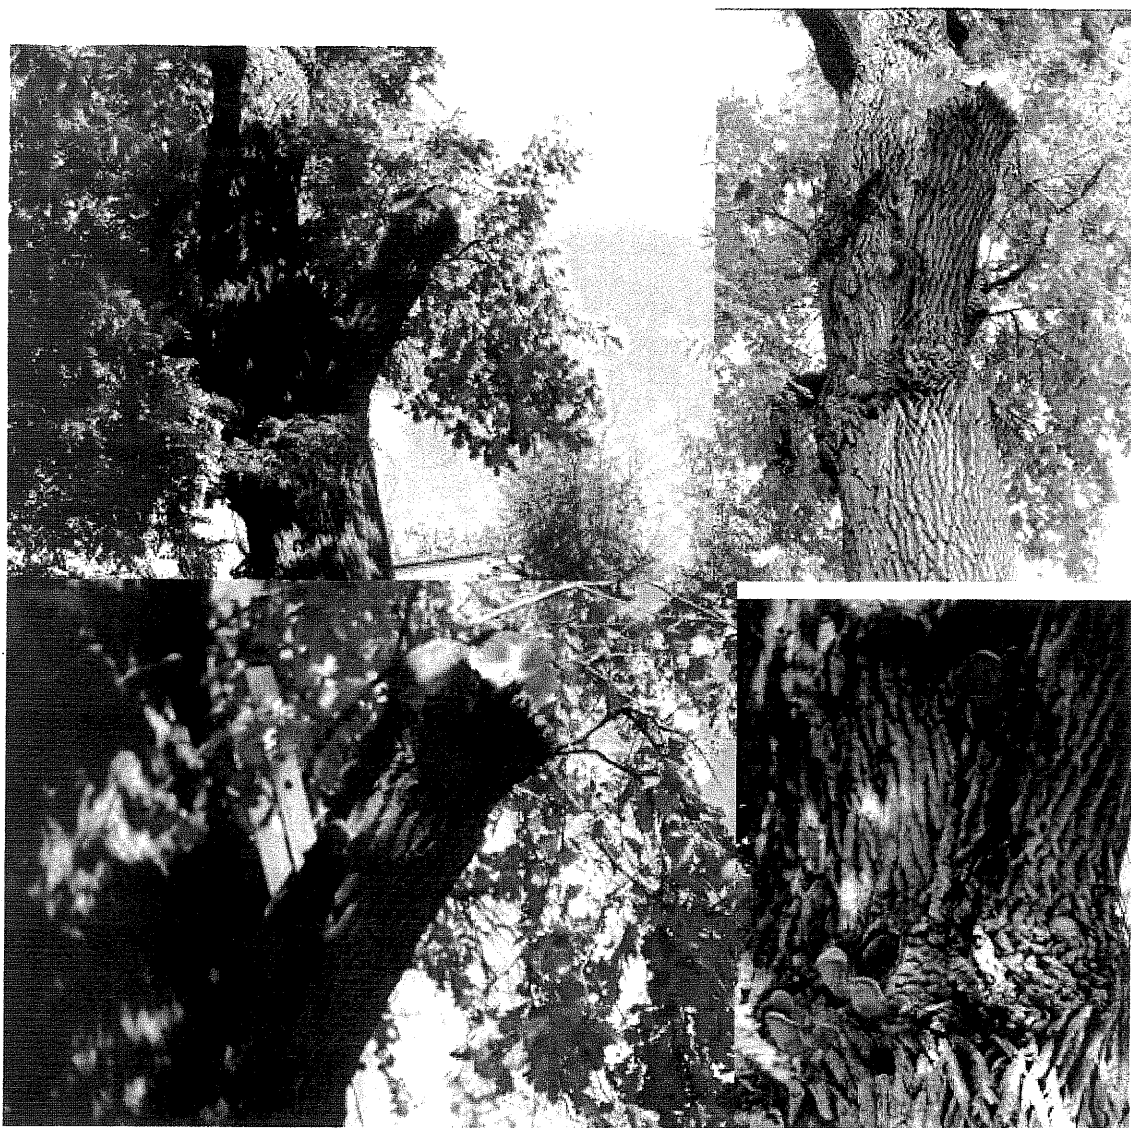
Fot. 5 – 8: *Quercus robur* ; Odłamania, dziuple i owocniki czyrenia środkowej i górnej części pnia. Milanówek, Mickiewicza 15.09.2012

4. Czyreń dębowy zniszczył obszerne partie miazgi, rozłożył drewno bielaste pod tymi partiami i rozpoczął rozkład drewna twardego.
5. Nie istnieją racjonalne możliwości poprawy statyki drzewa przy pomocy technicznego zabezpieczenia drzewa jak podparcia, odciążenia itp.

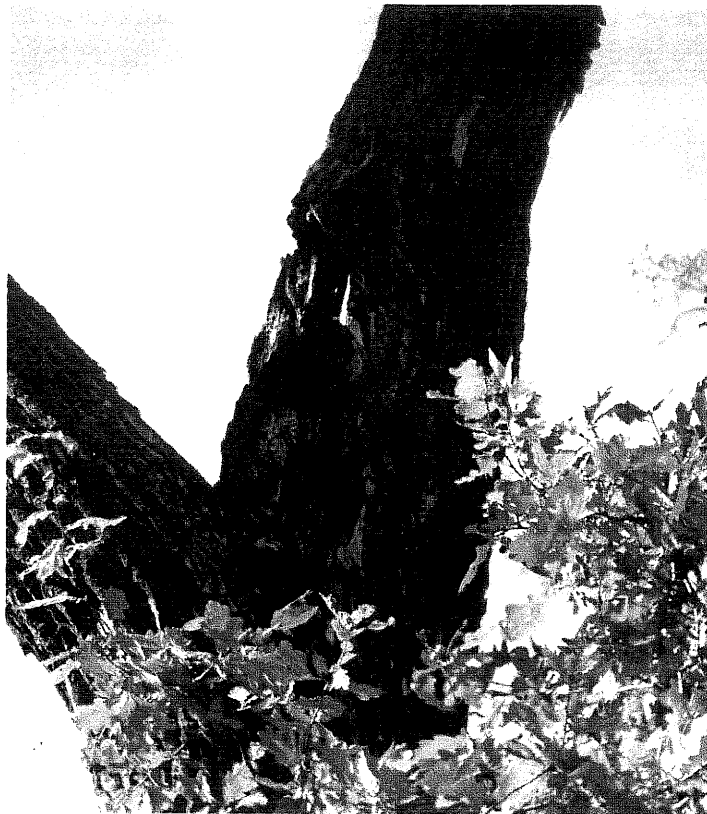
Fot. 9.: *Quercus robur.*; rozwidlenie pnia, widoczna obszerna dziupla i owocniki czyrenia dębowego. Milanówek, Mickiewicza 15.09.2012

- najsłabszym punktem całego drzewa jest rozwidlenie pnia na wysokości ok.  $14\text{m}$ . Zarówno oba rozwidlone pnie, zwłaszcza pień północny (z dziuplą) jak i cały pień poniżej rozwidlenia są bardzo słabe. Tu występuje bardzo duże niebezpieczeństwo złamania albo rozłamania.

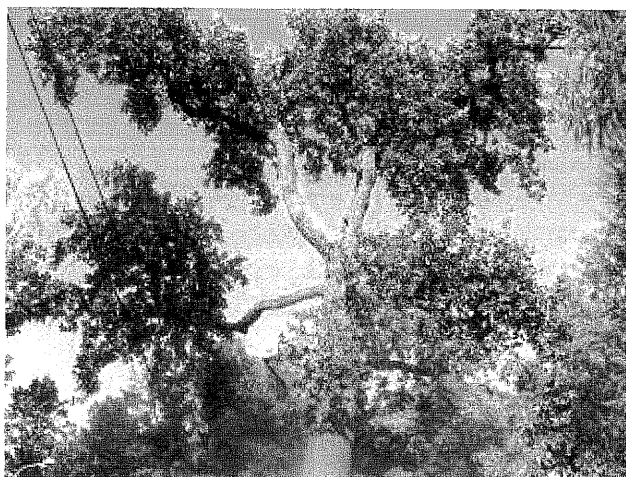
Fot. 10: *Quercus robur.*; zdrowe resztki korony na czterech pozostałych konarach.  
Milanówek, Mickiewicza 15.09.2012
