**Miejsca występowania jerzyka na budynkach wielorodzinnych w Milanówku.**

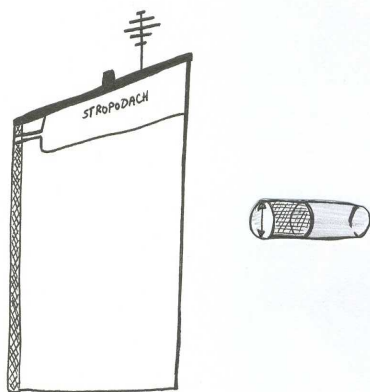
**Rysunek wlotu do stropodachu. Frontowa elewacja pokryta jest już styropianem (warstwa 10 cm). Obok rysunek "przedłużonego" o te 10 cm wlotu. Pierwotna długość rurki prowadzącej do stropodachu (w przypadku bloku na osiedlu przy ul. Wojska Polskiego i Zachodniej - rurki PCV) wynosi 18 cm. Średnica otworu - 8 cm.**

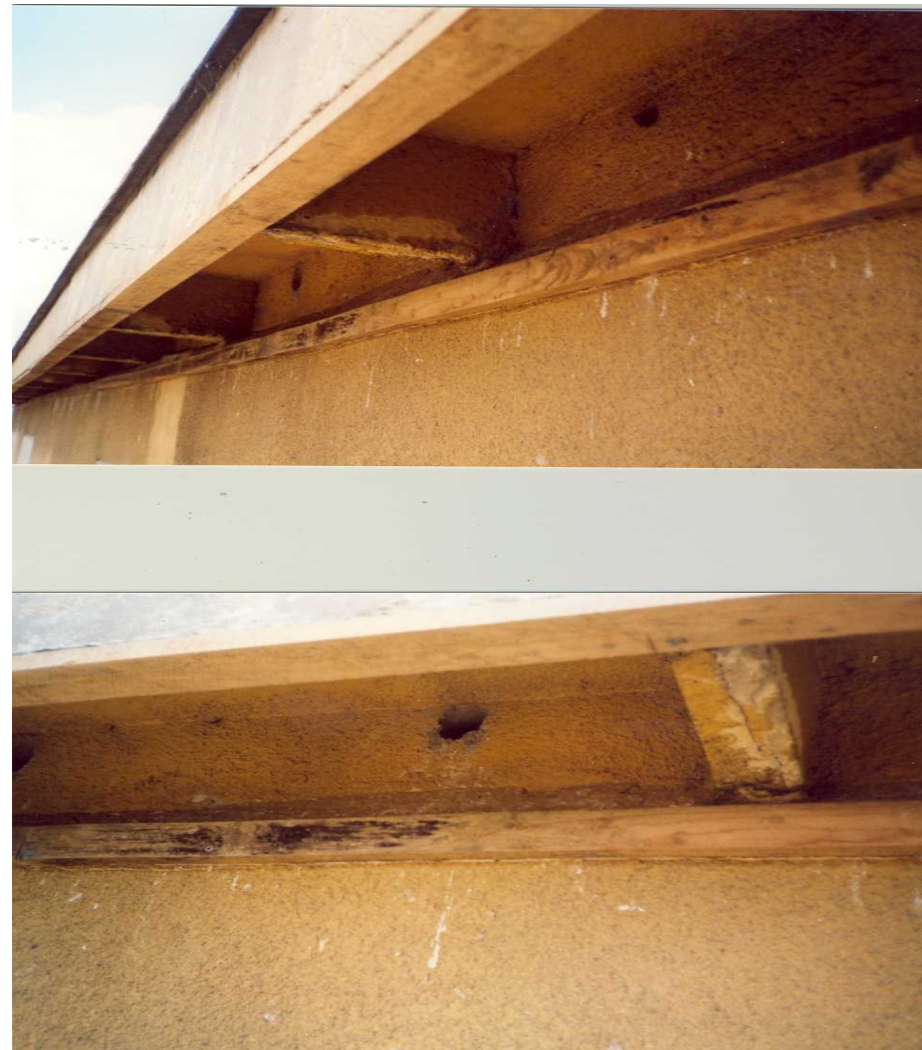
**"Póleczka" pod otworami prowadzącymi do stropodachu - miejsce popularne wśród gołębi. Drewniane elementy to pozostałość po założonej siatce. Po zdemontowaniu siatki, jerzyki mogły dostać się do swoich gniazd i odbyły lęgi z sukcesem.**
